Havarikommissionen  
for vejtrafikulykker

# Varebilsulykker

Temarapport nr. 17  
2021

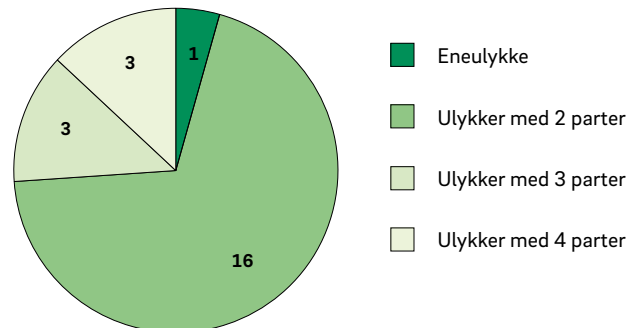
Ulykkernes fordeling efter hvor mange parter, der var involveret i ulykkerne.

I undersøgelsen indgår 23 ulykker. En enkelt ulykke var en eneulykke. I de øvrige 22 ulykker var der 2 eller flere parter.

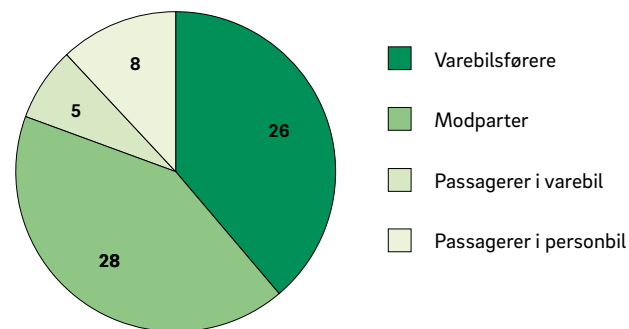
Fordeling af de 67 personer involveret i ulykkerne. Der var 2 af de 26 varebilsførere, som befandt sig uden for varebilen, da kollisionen skete – de blev ramt i forbindelse med havari/driftsarbejde på motorvejen. I denne undersøgelse regnes de som varebilsførere – ikke som fodgængere.

26 varebilsførere indgår i undersøgelsen, da der i 3 ulykker var 2 varebiler med tilladt totalvægt over 2.000 kg involveret.

I undersøgelsen indgår desuden 28 modparter og 13 passagerer, hvoraf de 5 var varebilspassagerer

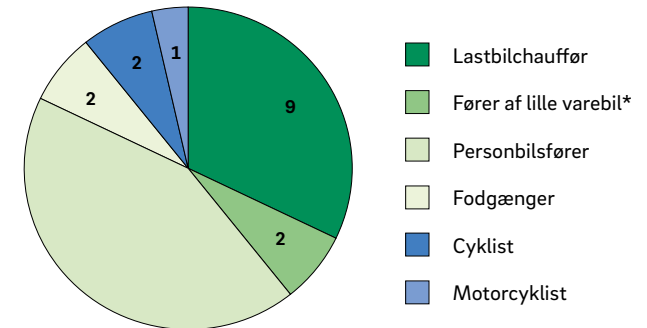
De 28 modparter fordeling på trafikantarter. Blandt de 9 chauffører i lastbiler/lastbilvogntog var der et enkelt tilfælde, hvor lastbilchaufføren i forbindelse med et havari befandt sig uden for sin lastbil ved kollisionen. Denne chauffør er ikke talt med i gruppen "fodgænger", men i gruppen "lastbilchauffør".

\* lille varebil med tilladt totalvægt under 2000 kg og derfor uden for undersøgelsens varebilskriterier

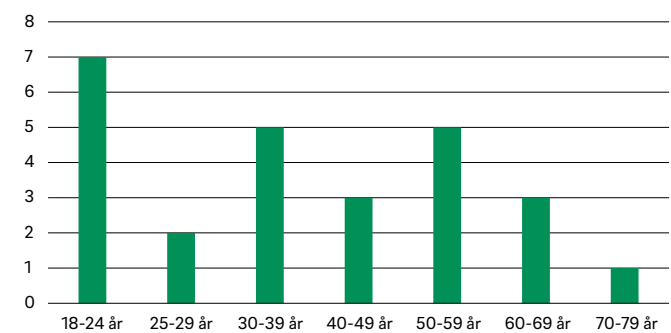
De 26 varebilsføreres aldersfordeling.

7 af de 26 varebilsførere var under 25 år – alle varebilsførere var mænd.

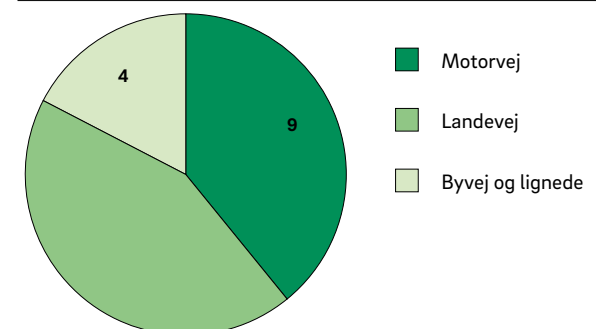
De 23 ulykkes fordeling efter vejtype.

Knap 40 % af ulykkerne skete på motorveje, næsten lige så mange som på landeveje. Kun 4 af ulykkerne skete inden for byzone.

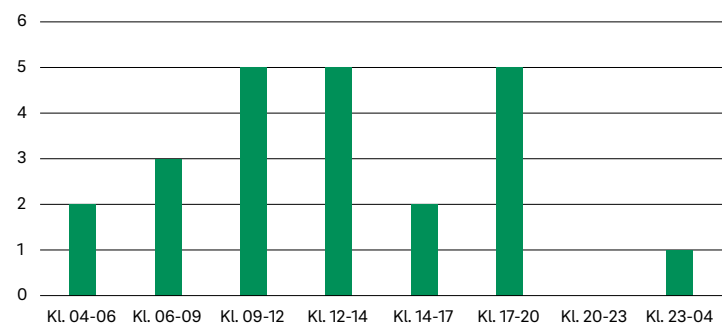
De 23 ulykkes fordeling på døgnet.

Kun en enkelt ulykke skete om lørdagen. Resten skete på hverdage. De fleste ulykker skete fra kl. 6 og frem til kl. 20. Kun én ulykke skete fra kl. 20 og frem til kl. 04.

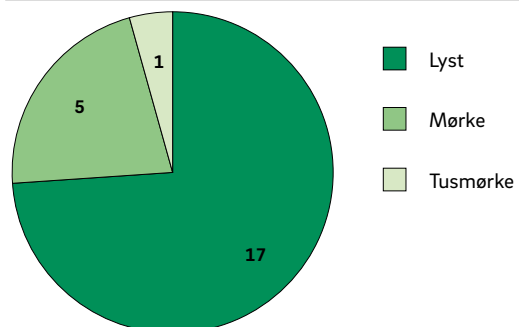
De 23 ulykkes fordeling efter lysforhold.

De fleste ulykker skete i dagslys. 5 ulykker skete i vådt føre. De resterende skete i tørt føre.

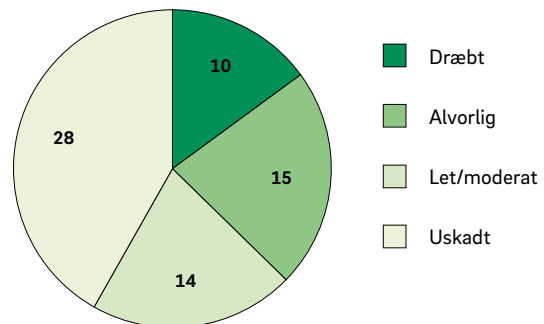
De 67 involverede føreres/fodgængeres/cyklisters og passagerers fordeling efter tilskadeomstens alvorlighedsgrad.

I alt 10 personer (heraf 3 varebilsførere og 1 varebilspassager) blev dræbt. Af de 15 alvorligt tilskadekomne var de 4 varebilsførere.

Blandt de 54 parter (førere/fodgængere/cyklister) og 13 passagerer, som var involveret i undersøgelsens ulykker, blev i alt 10 dræbt, 15 kom alvorligt til skade og 14 kom let/moderat til skade.

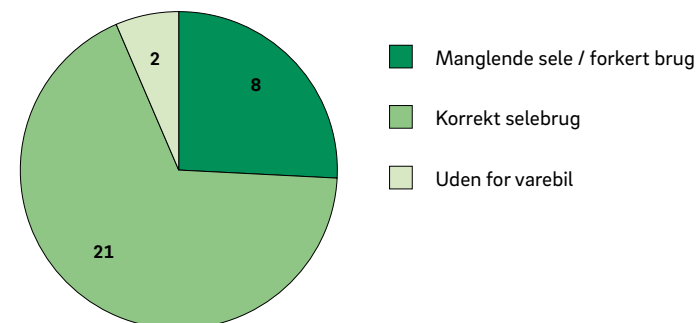
Selebrug hos de 26 varebilsførere og deres 5 passagerer. 2 varebilsførere befandt sig uden for varebilen på ulykkestidspunktet.

5 ud af 24 varebilsførere, der befandt sig i varebilen, og 3 ud af 5 varebilspassagerer havde ikke sele på eller brugte den ikke korrekt.

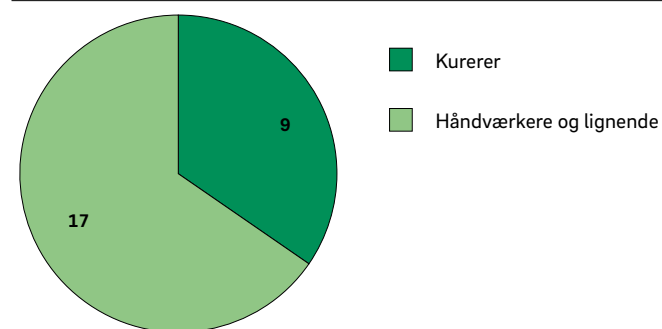
Varebilsførernes fordeling efter erhverv.

17 varebilsførere var håndværkere og servicemontører. De resterende 9 varebilsførere kørte kurerkørsel og kørte i alle tilfælde national kørsel i Danmark.

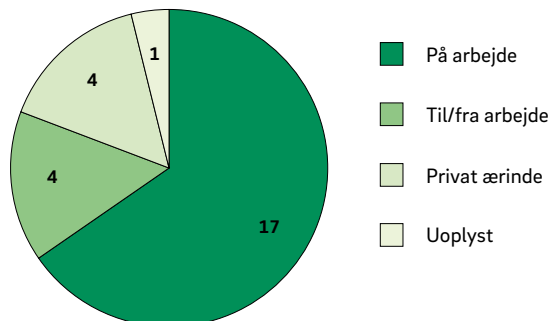
Varebilsførernes fordeling efter turformål.

For 17 af varebilsførerne skete ulykken i løbet af arbejdsdagen.

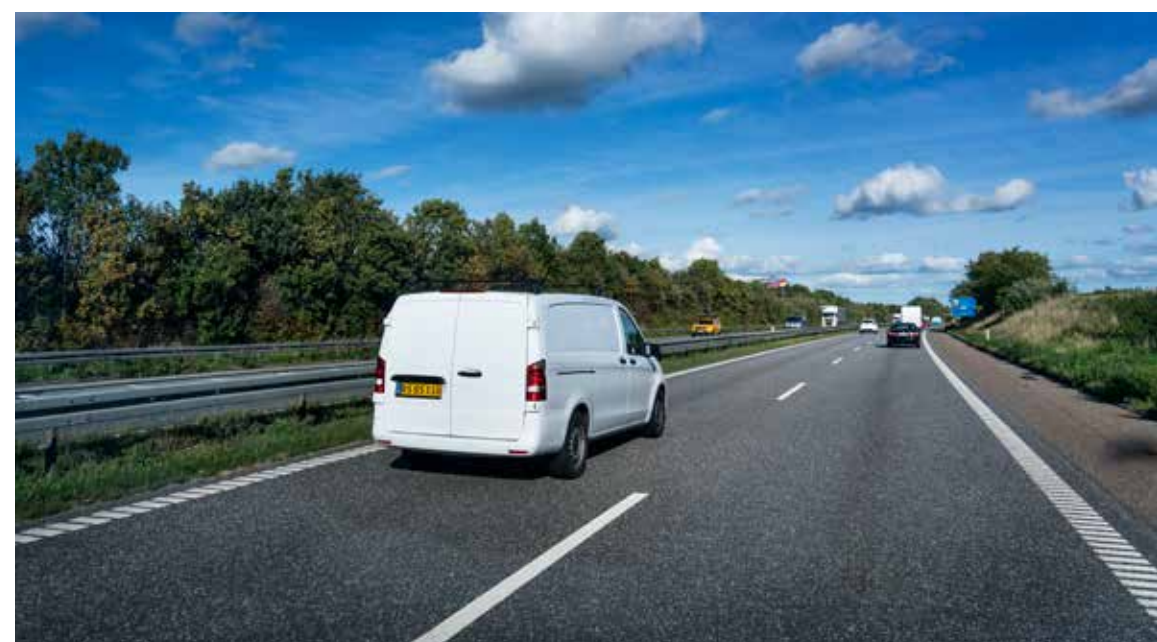
### Kollisionspunkter

Figuren viser, hvor på de 26 varebiler det første kollisionspunkt befandt sig, det vil sige hvor de ramte eller blev ramt af de 28 modparter. Det ses, at kollisionspunktet i langt de fleste tilfælde var på varebilens front. I 2 tilfælde er kollisionspunktet ukendt.
