Lynetteholm

Folketingets forligskreds

13. Januar 2022

Grønbroget tudse

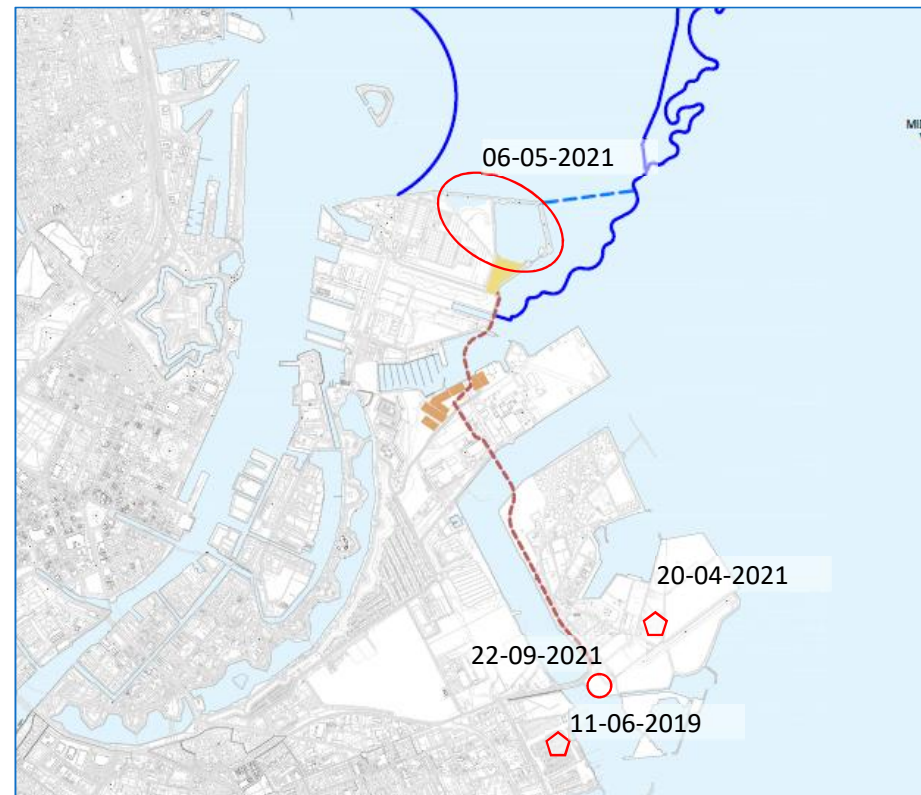
Nyere fund i databasene Arter.dk, Naturbasen og DOFbasen
Adgangsvej (rød), perimeter (blå), arbejdsarealer (brun) og modtageanlæg (gul)

- Prøvestenen Syd:
 - Den nye adgangsvej over Prøvestenen anlægges på nordsiden af Prøvestensbroen, dvs. i god afstand af de grønne områder på Prøvestenen Syd, hvor det har været observationer
- Kløverparken:
 - Den nye adgangsvej anlægges ikke på Kløverparken
- Refshaleøen:
 - Arealet for modtageanlægget rummer ikke ynglemuligheder, og er heller ikke oplagt som føde- eller overvintringslokalitet. En observation af en enkelt syngende han ved Lynetten Vindmøllepark i 2021 ændrer ikke på denne vurdering.
